## INFORME DE AVANCE III

### RECUPERACIÓN DE POBLACIONES DE CACTACEAS DE TARAPACÁ: FORESTACIÓN DE *Eulychnia iquiquensis* EN PUNTA GRUESA

2020

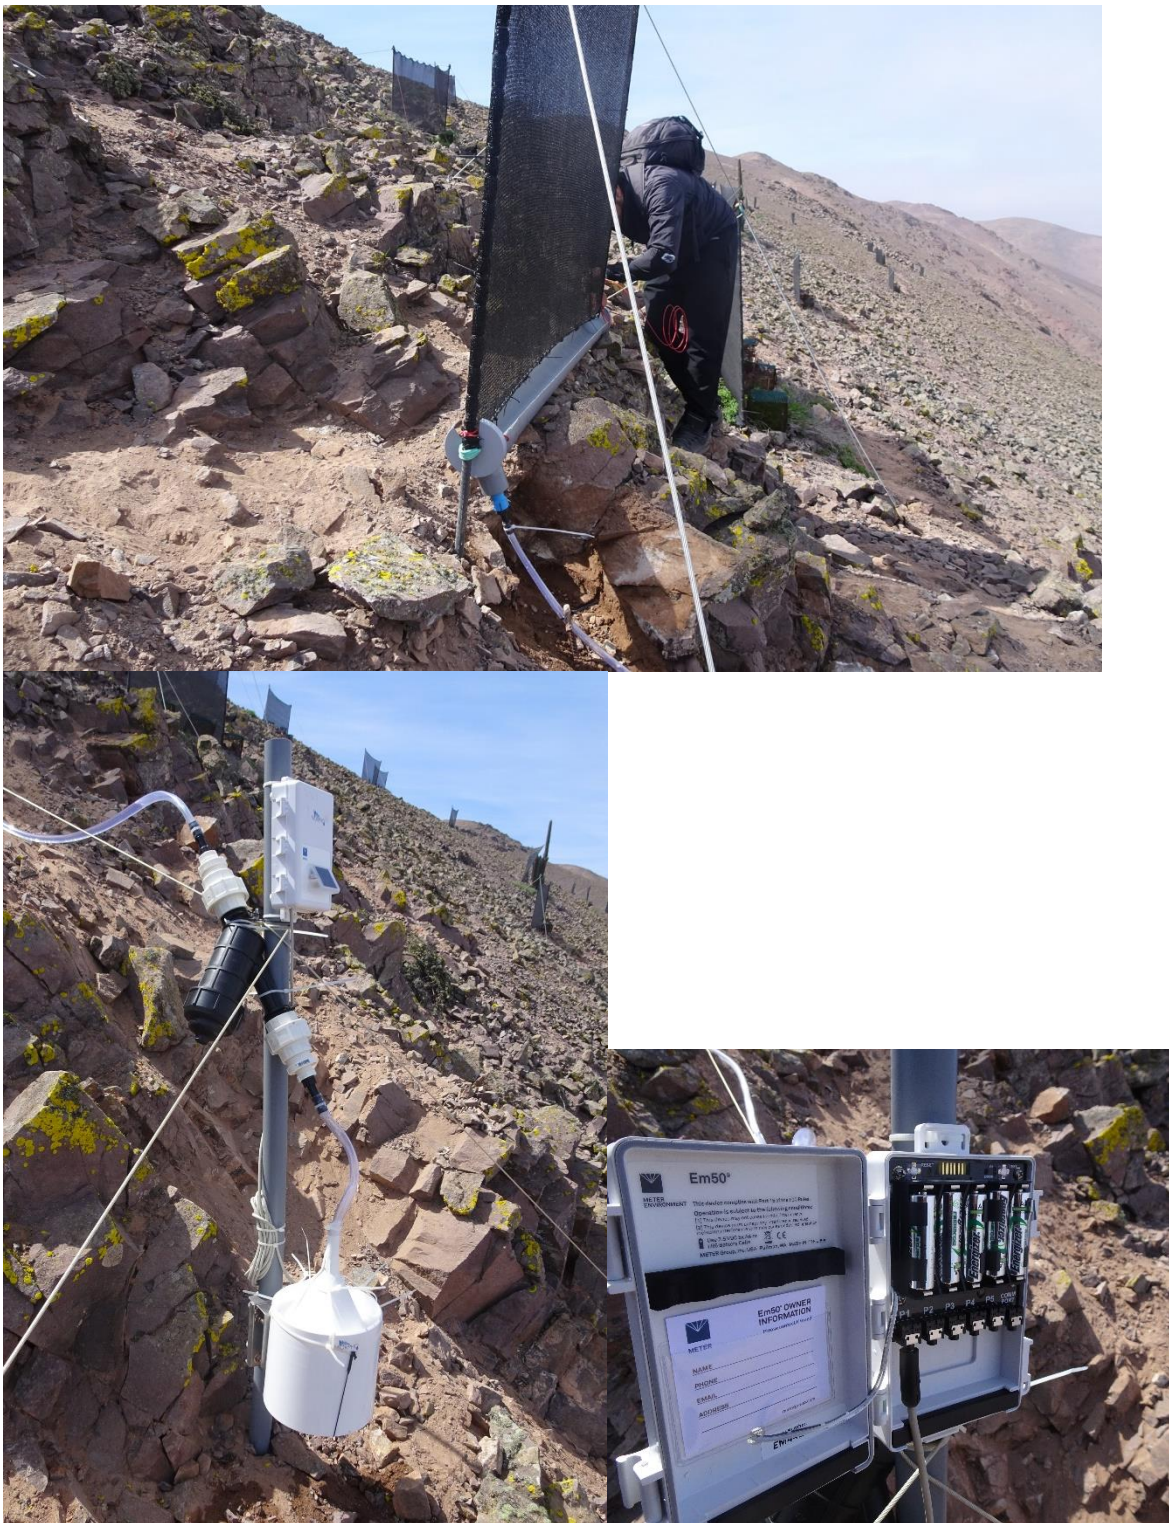
Con el fin de conocer que cantidad de agua que están captando los atrapanieblas, en agosto de 2019 se instaló un atrapaniebla de similar tamaño de los que tienen los cactus para coleccionar el agua que capta el atrapaniebla (**FOTO 1**). El agua que cae en la canaleta va por una manguera a un pluviómetro previo paso por un filtro para evitar que caiga arena a la cucharita del pluviómetro. Al mes se bajaron los datos para verificar si todo estaba funcionando bien (**FOTO 2**). Una vez al año se descargarán los datos. Se instaló también un mini panel solar para que cargue continuamente las pilas.

**FOTO 1.** Instalación de atrapaniebla y pluviómetro de registro continuo para medir la cantidad de agua que están recibiendo los cactus, agosto 2019.

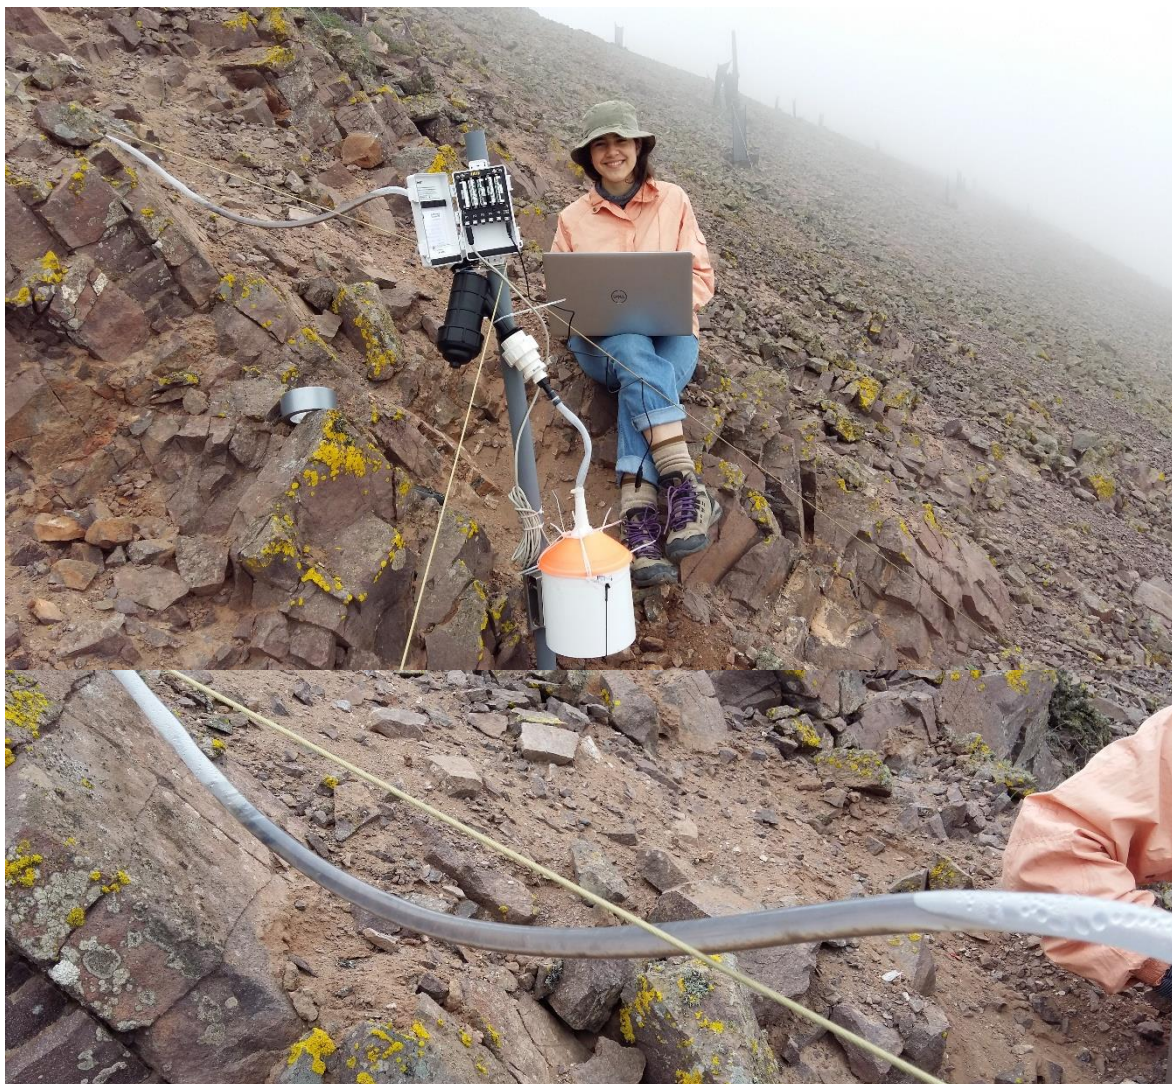
**FOTO 2.** En septiembre 2019 se bajaron los datos para verificar que todo esté funcionando bien. Es inevitable la arena que es acarreada por el viento que cae a la canaleta y el agua la lleva por la manguera que se acumula en la curva de ésta.

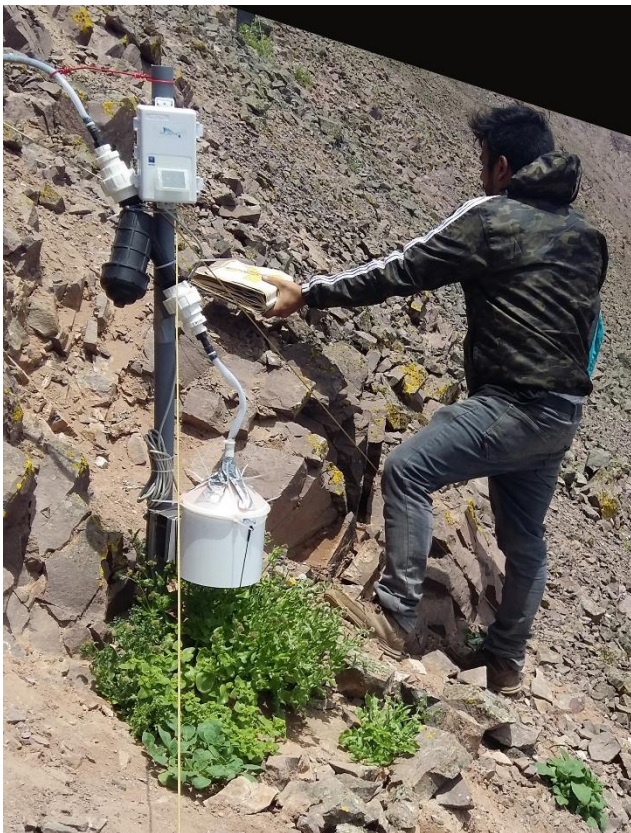
Al tercer mes de instalado el pluviómetro, bajo él, aparece vegetación por el chorreo del agua (**FOTO 3**). Lo interesante es que los atrapanieblas han contribuido no solo al crecimiento y estabilización de los cactus introducidos sino también ha producido una revitalización del ecosistema, donde han ido apareciendo una serie de especies que en condiciones naturales no se ven (**FOTO 4, 5, 6, 7 y 8**). Debido a esto se sembraron a granel semillas de *Eulychnia* bajo algunos atrapanieblas. Pero ellas no han germinado, a no ser que las plántulas estén muy pequeñas, que no se vean a ojo, o que hayan germinado bajo alguna piedra. El resultado concreto de esta experiencia se verá con el tiempo.

**FOTO 3.** En noviembre 2019, ya había aparecido vegetación bajo el pluviómetro. Plantas anuales como *Polyachyrus*, *Tetragonia*, *Cistanthe* y *Schyzantus*.

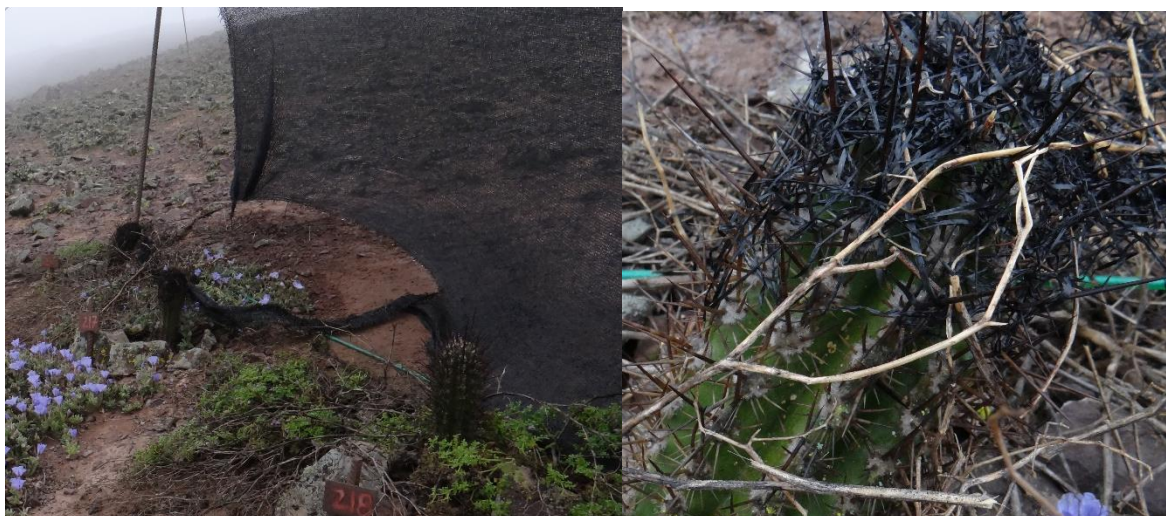
El hecho de no haber podido monitorear el sitio durante más de siete meses por la contingencia de pandemia del país y la imposibilidad de conseguir permiso para ir a terreno, es que se produjeron varias roturas de malla de los atrapanieblas dado los fuertes vientos que ocurrieron en los meses de invierno (**FOTO 9**). Los atrapanieblas son un excelente método para la conservación y revitalización de especies en peligro. Método barato, fácil de instalar pero, requiere de monitoreo permanente.

**FOTO 9.** La rotura de la malla produce daño en los cactus, ya que los hilos plásticos se le enredan entre las espinas y pueden llegar a sacar el cactus del suelo. Esto se produjo por los fuertes vientos ocurridos en los meses de invierno y el tiempo que no se pudo visitar el sector por la restricción en la situación de pandemia.

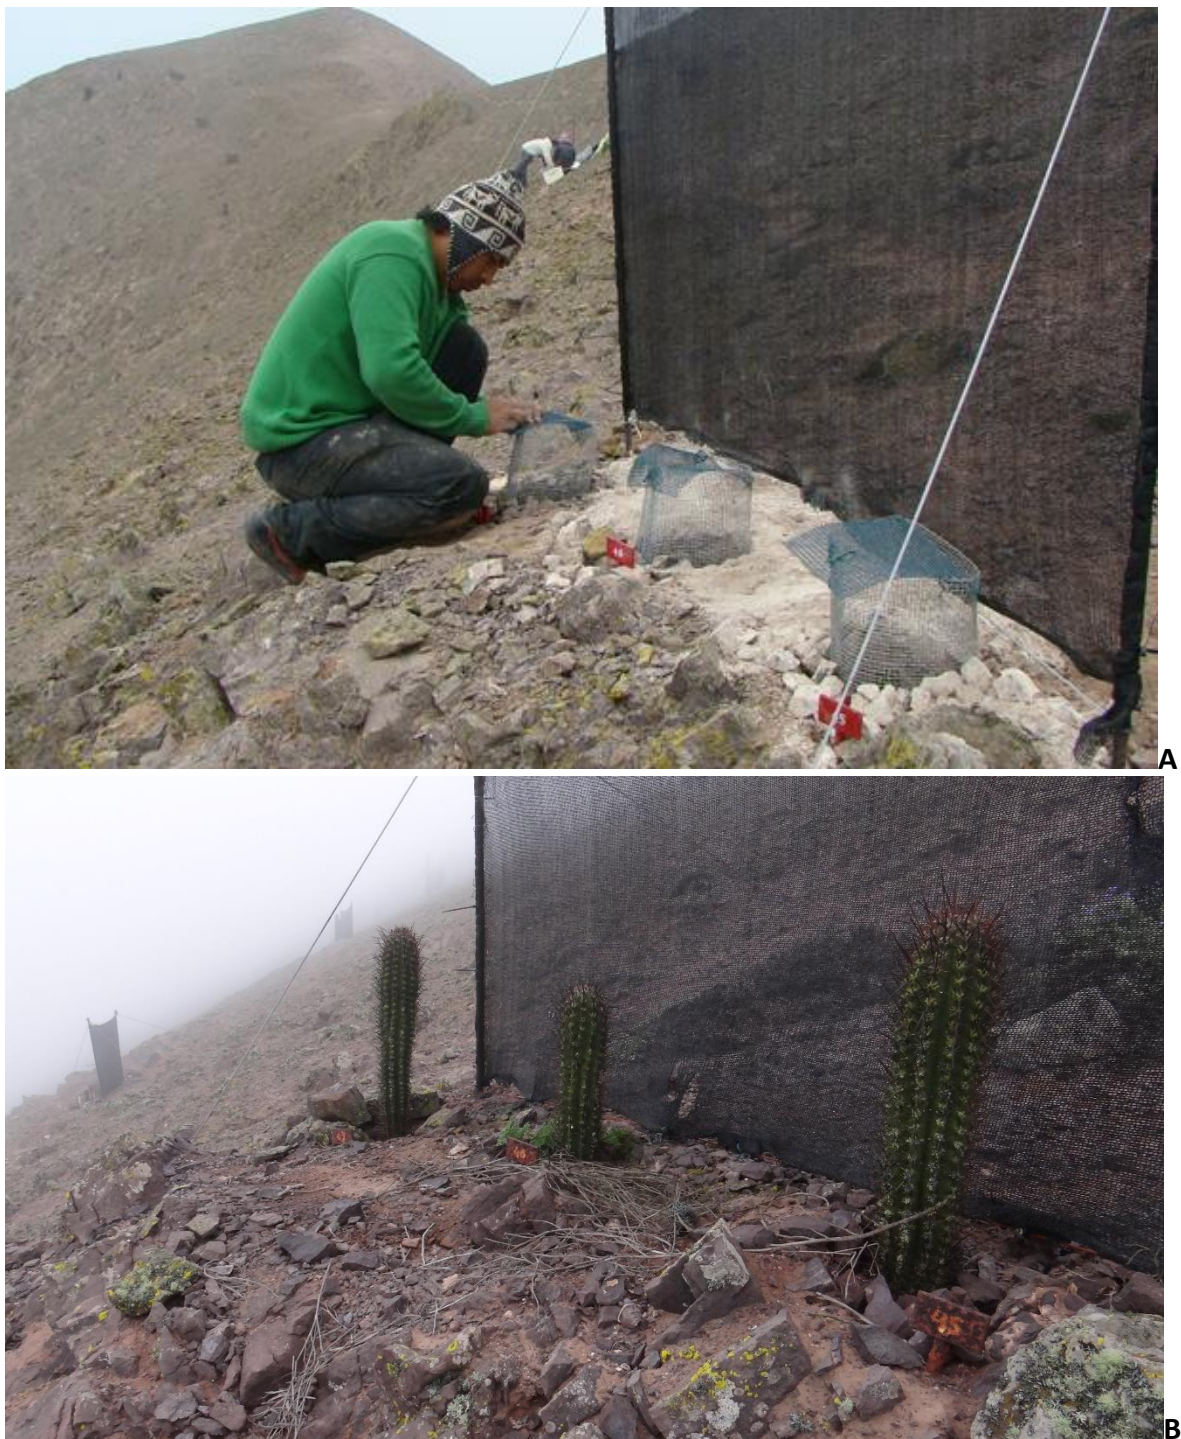
Los ejemplares de *Eulychnia* introducidos están en muy buen estado de vigor (**FOTO 10**). Ya casi a la mitad se les ha sacado la rejilla, por haber superado la altura de ésta o por la desintegración de ella debido a la intensa humedad. A la fecha en estos ejemplares que están ya sin rejilla, no se han detectado indicios de haber sido comidos por roedores o aves.

**FOTO 10.** Desarrollo de las plantas n° 45, 46 y 47, a casi 9 años de haber sido instalados en hábitat. **A.** mayo 2012. **B.** octubre 2020.
